# Betrachtungen zu Hohlböden aus der Sicht eines Schadensachverständigen, insbesondere in der Kombination von Naturwerksteinbelägen auf Verbund-Doppelböden

Bernhard Schmelmer

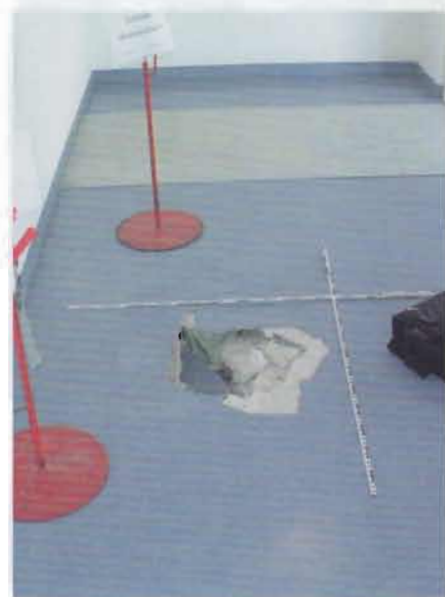
Bild 1 zeigt das Resultat einer dynamischen Beanspruchung durch ein Essenswagengespann in einer Klinik.

Bild 1: Einbruchstelle in eine Hohlbodenanlage nach dynamischer Belastung

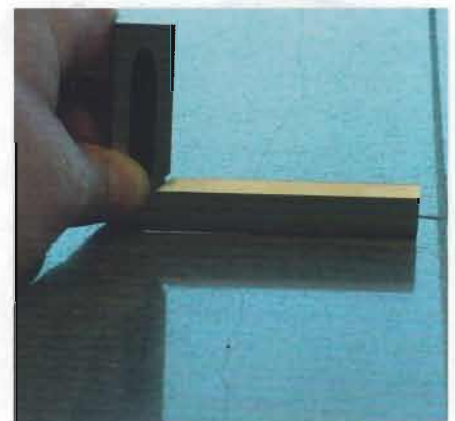
Bild 2: Typischer Fall; ein Riss kauft oberhalb einer Stützenposition

Die Belagsbrüche werden in der Regel das Auflageraster (Stützenraster) ganz oder partiell abbilden. Dies er-

gibt sich aus der statischen Belastungssituation und ist beinahe unabhängig von der Schadenursache. Mithin ist das Bruchbild eines solchen Schadens nicht geeignet, um auf seine Ursachen zu schliessen. Da muss im Einzelfall schon tiefer gegraben werden.

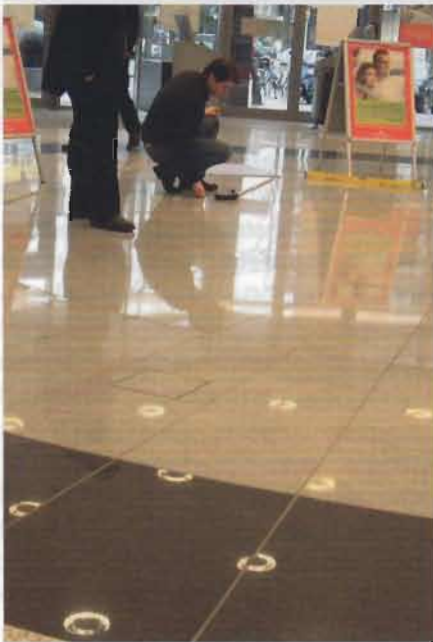
Die Bilder 4, 5 und 6 stellen Schäden mit ganz unterschiedlicher Ursache, aber zunächst fast gleichem Schadbild dar.

*Bild 4: Erfassung der Rissverläufe an einem schadhaften Naturwerksteinbelag auf Verbund-Doppelboden (hier Einwirkung aus Deckenverformungen)*

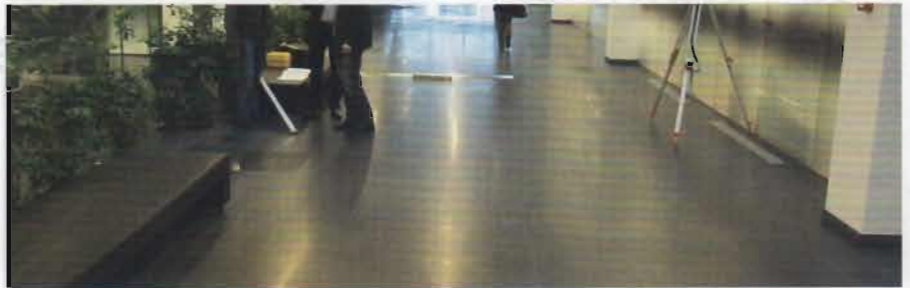
*Bild 6: Erfassung der Rissverläufe an einem schadhaften Naturwerksteinbelag auf Verbund-Doppelboden (hier im Wesentlichen durch extreme klimatische Einflüsse im Bodenhohlraum und Bauwerkseinwirkungen)*

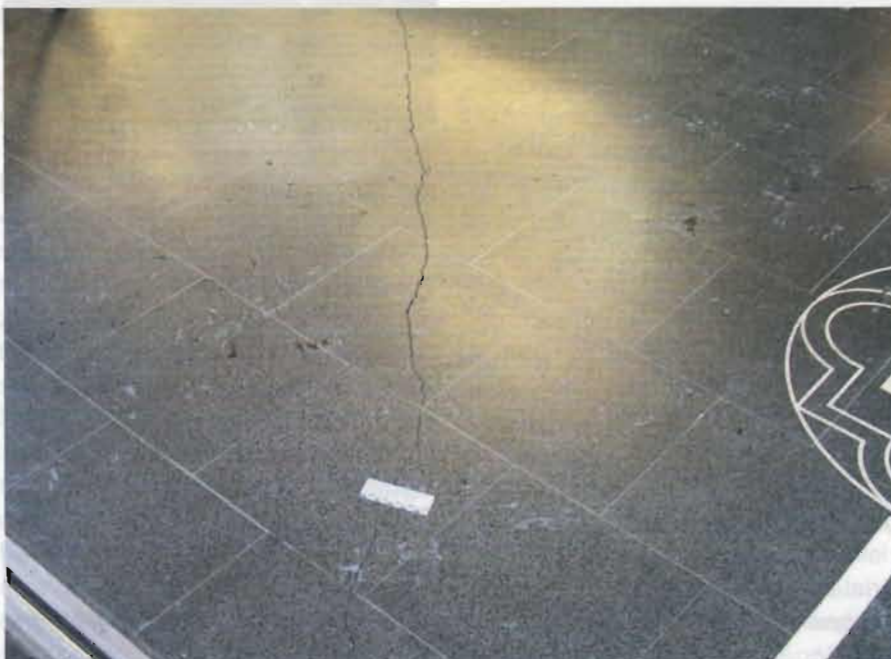
*Bild 5: Riss an einem Verbund-Doppelboden (hier extreme Einzellast)*
