Schimmelproblematik (in Systemböden?)

Dr. Gerhard Führer

ö.b.u.v. Sachverständiger für Schadstoffe in Innenräumen

Institut peridomus, Rudolf-Diesel-Str. 2, 97267 Himmelstadt/Würzburg

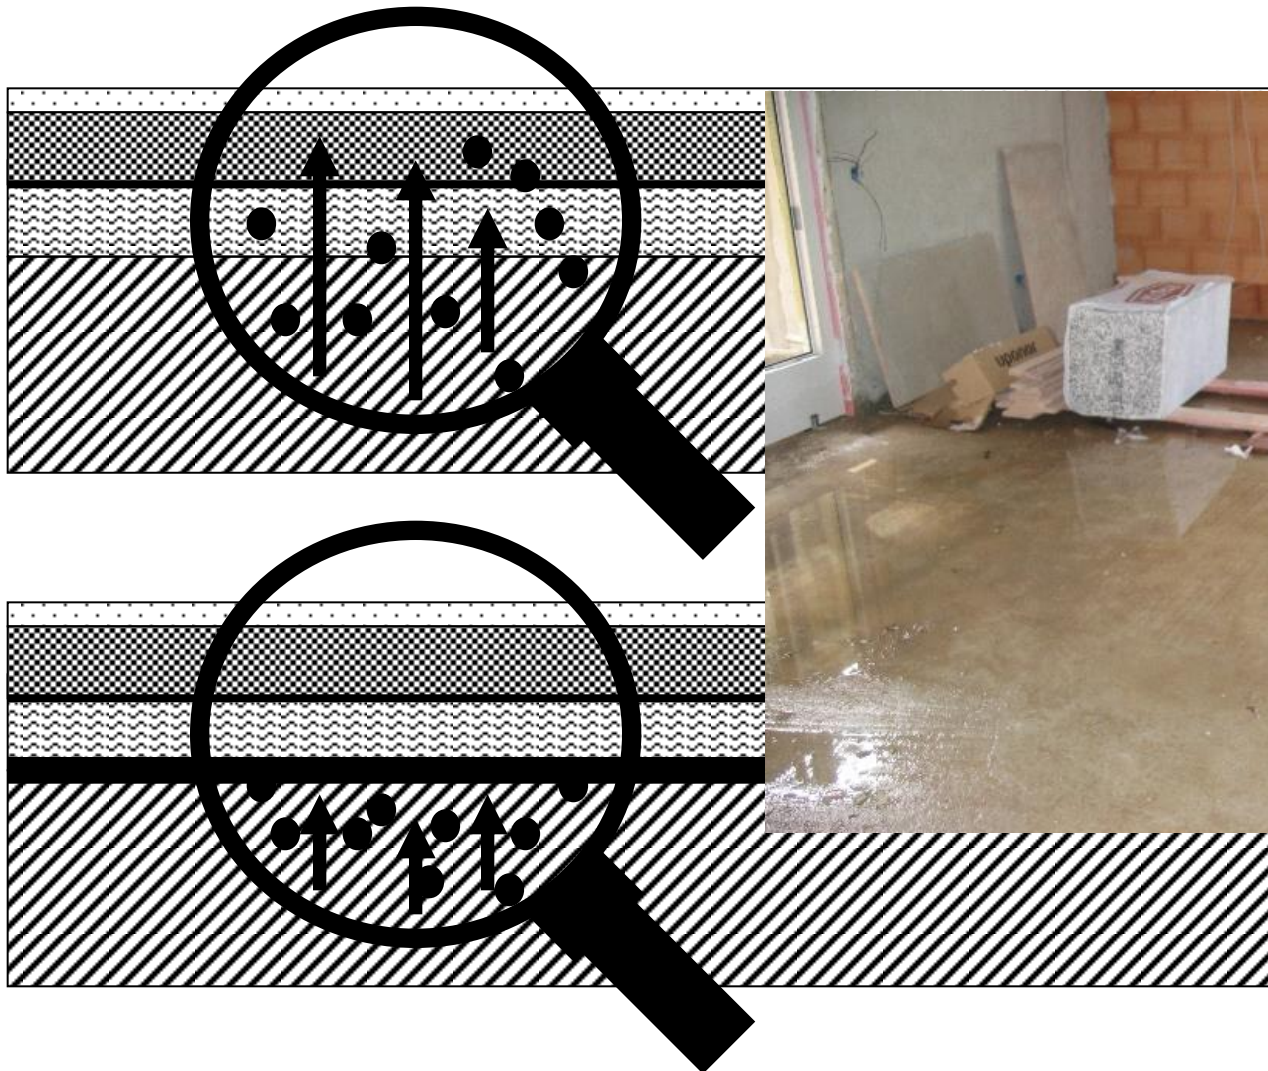
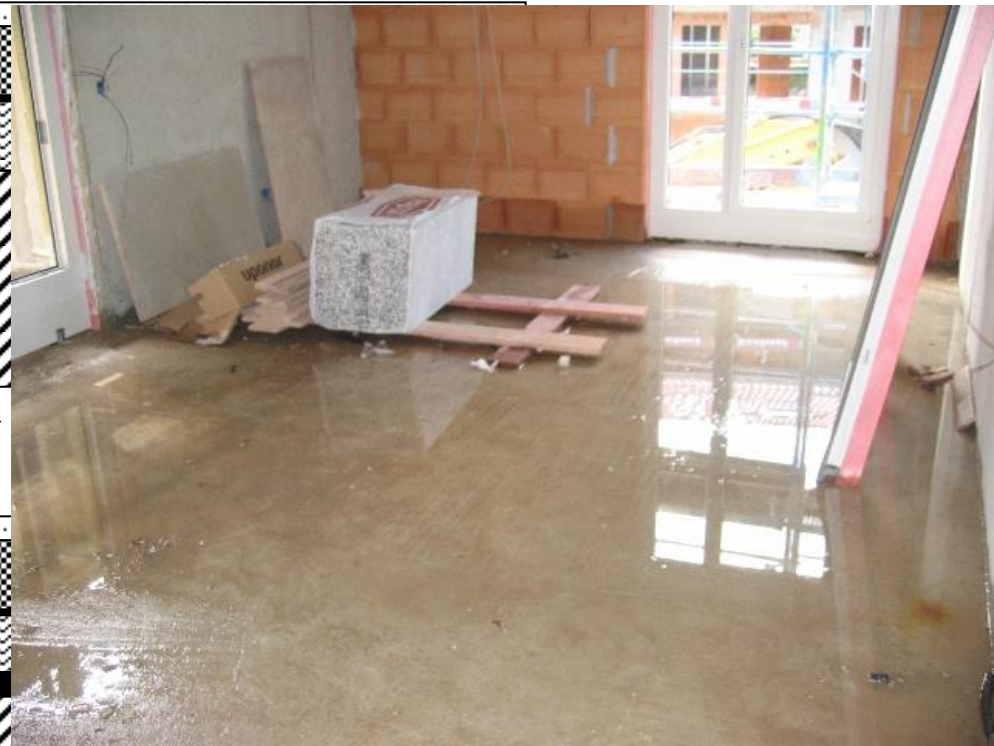
Problem Neubaufeuchte

Betonplatte

Fliessestriche

Erfahrungen mit Fliessestrichen (10-15 Jahre)

- **Anpumpwasser**
- **Diffusion durch Folie**
- **Beschädigungen**
- **Löcher in Folie wegen Fixierung der Heizleitungen**
- **95 – 98% r. H. in Dämmebene**
- **Eigene Untersuchungen**

**(Zwangsläufige)
Folge: Schimmel
in Fußboden**

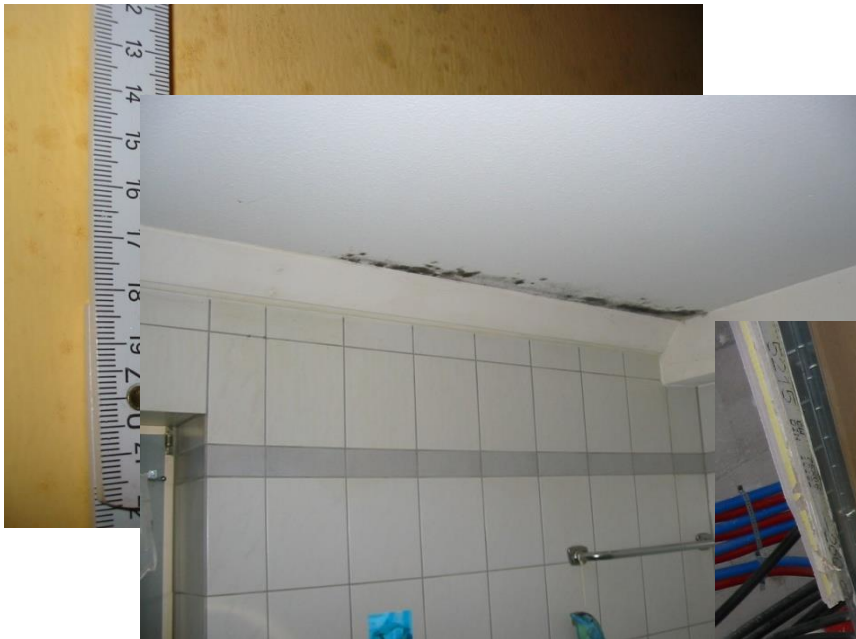
Sichtbarer Schimmelpilzbefall ...

... ist in der Regel nur die Spitze des Eisberges!

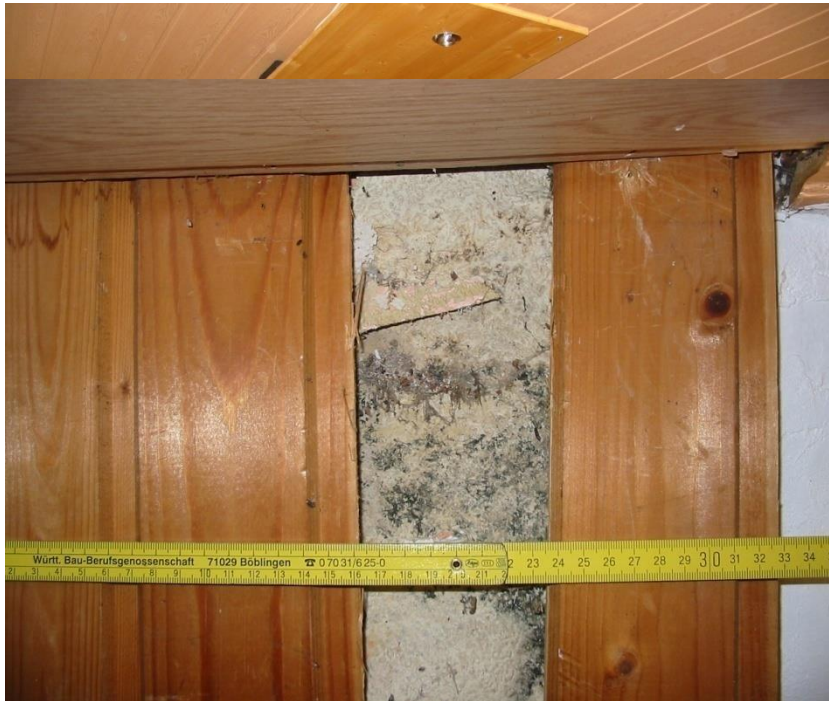
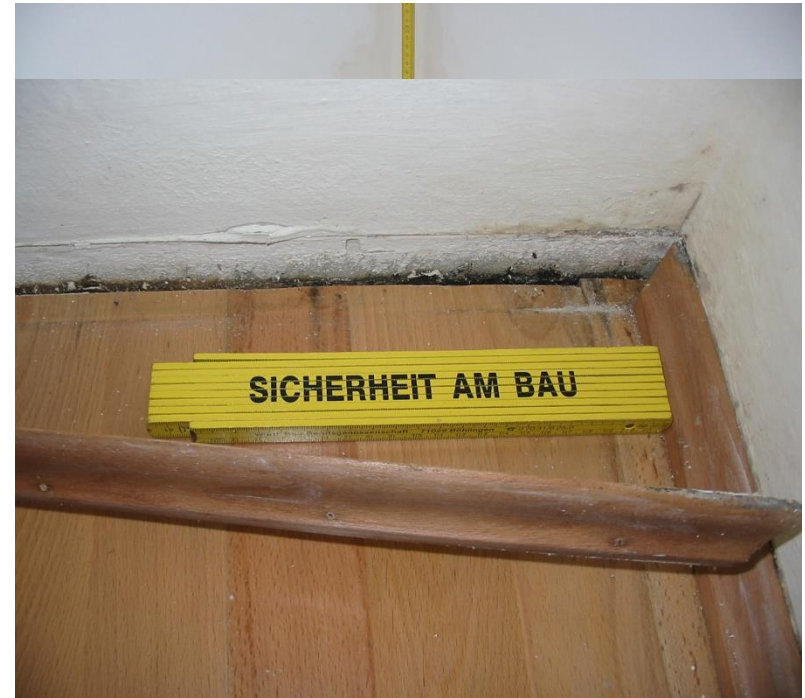
Verdeckter Schimmelpilzbefall

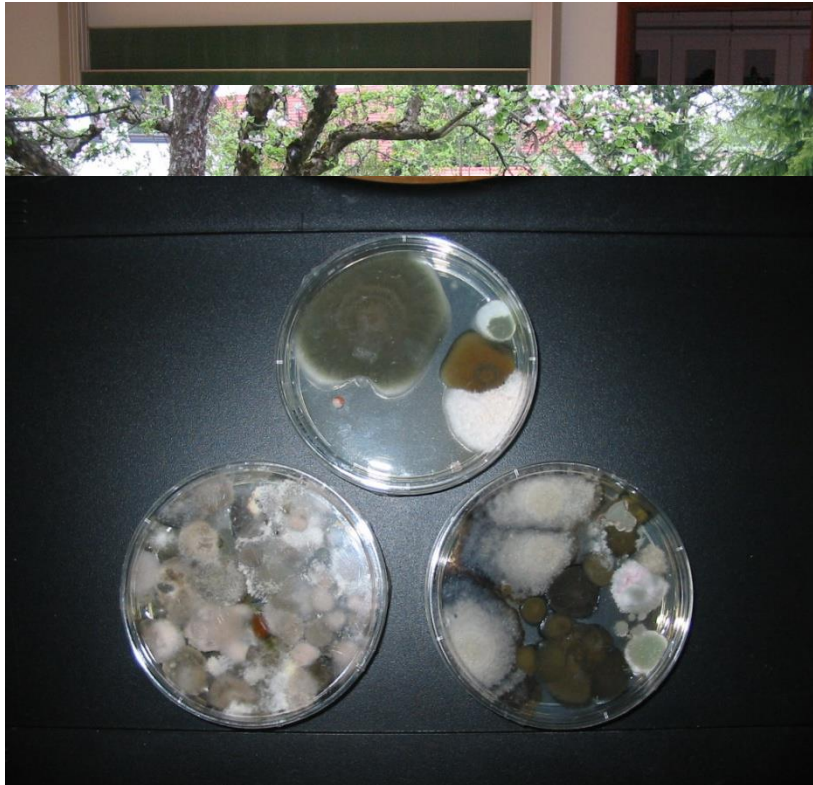
Etablierte Messmethoden für die Raumluft

**Sporen = Partikel**

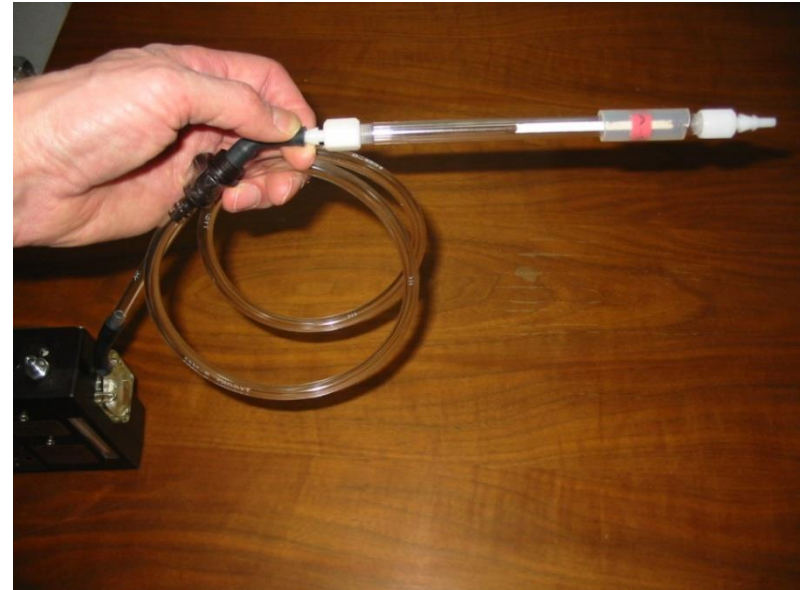
**Stoffwechselprodukte,
MVOC = Gase**

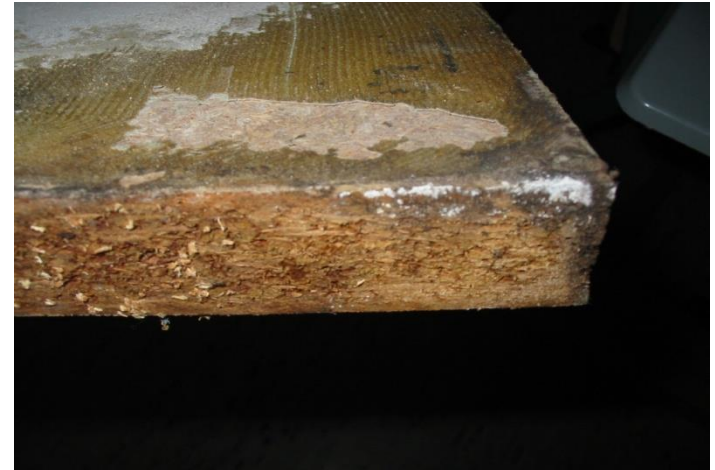
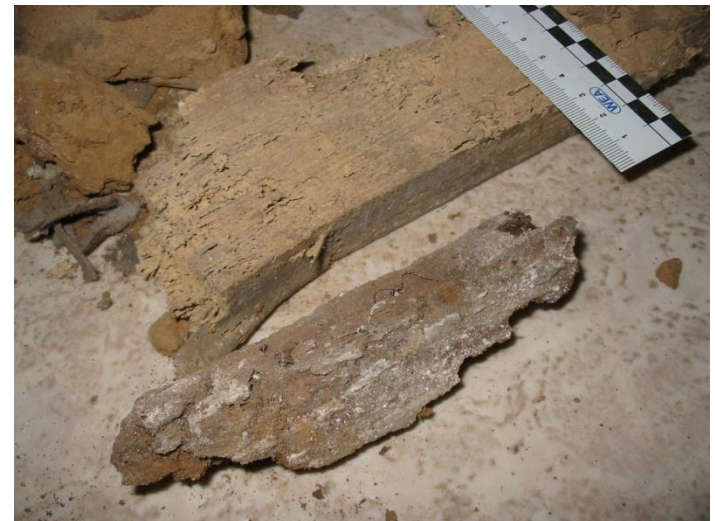
Fallbeispiel Schule

Schimmel	Normal, unauffällig	Erhöht	Hoch, auffällig
KBE/m³ in Raumluft			
2. OG	X		
1. OG	X		
EG	X		
Sporen /m³ in Raumluft			
2. OG	X		
1. OG	X		
EG	X		
Orientierende Geruchsprüfung			
2. OG			auffällig
1. OG			auffällig
EG			auffällig
MVOC [ng/m³] in Raumluft			
2. OG			1530
1. OG			1355
EG			1340
Materialproben			
Fußboden			XXX
Decken			XXX
Wandbereiche			XXX

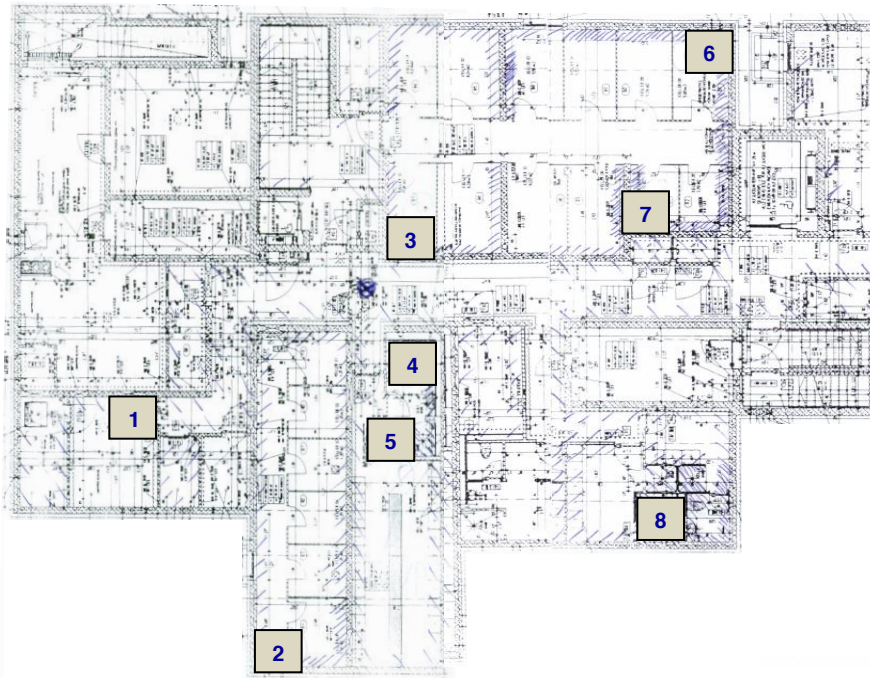
Absicherung durch mikrobiologische Materialuntersuchungen

Fazit: Mit 10 zielgerichtet ausgewählten Proben waren
1.000 m² Fußboden mikrobiologisch charakterisiert.

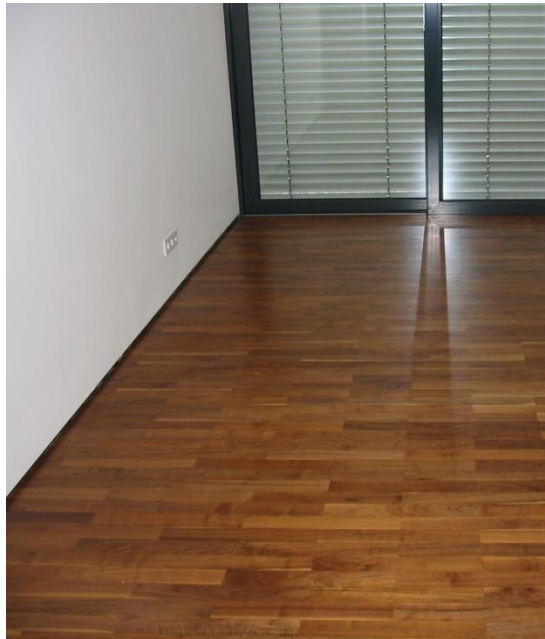
Wasserschaden in einem Neubau

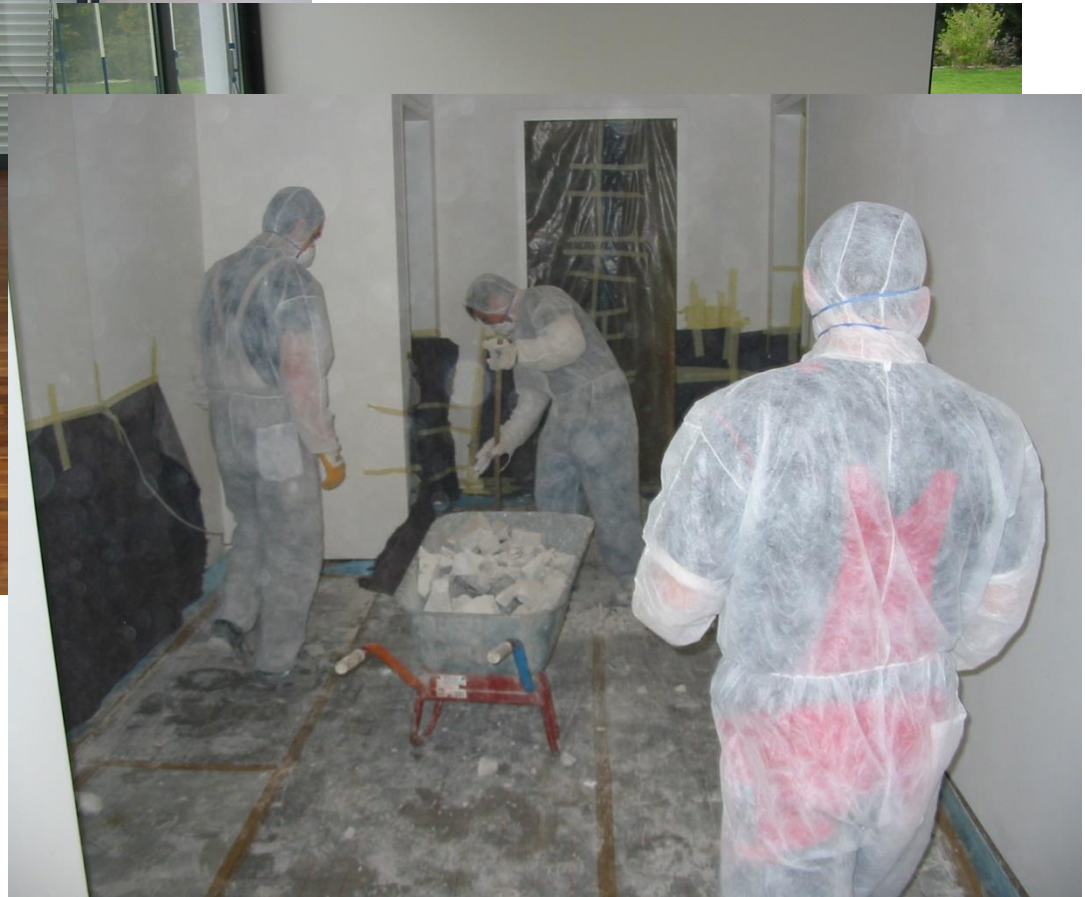
**„Echter“
Schaden**

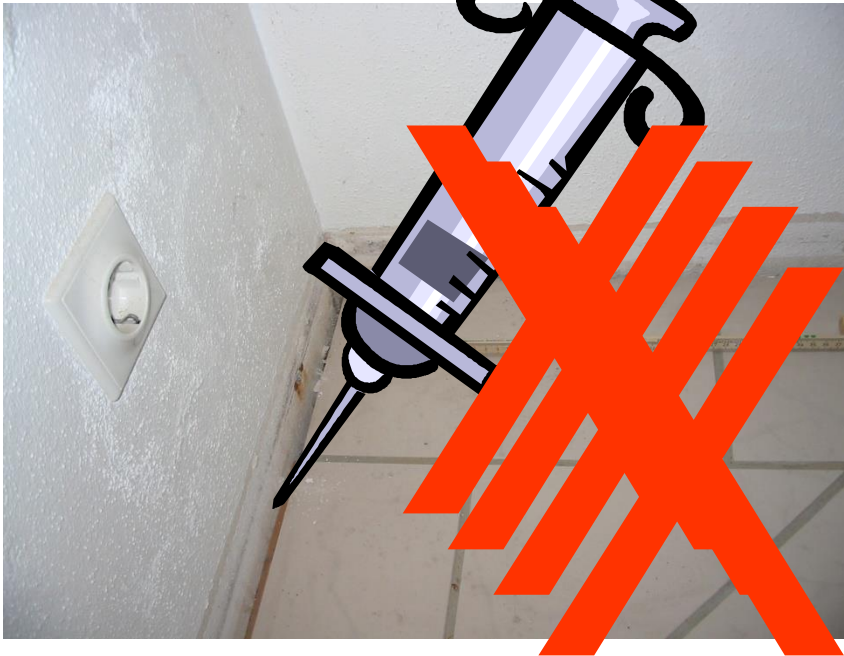
Kann eine Desinfektion des Unterbodens zum Erfolg führen? Was meinen Sie?

1. Auch nicht keimfähige Schimmelpilze haben allergische und reizende Wirkungen
2. Restfeuchte im Unterboden führt zu erneutem Schimmelwachstum
3. Alle Stellen im Unterboden können typischerweise nicht erreicht werden
4. Desinfektion \neq Dekontamination
5. Pressemitteilung UBA 2009
6. ..., 7. ..., 8. ..., 9. ..., 10. ...

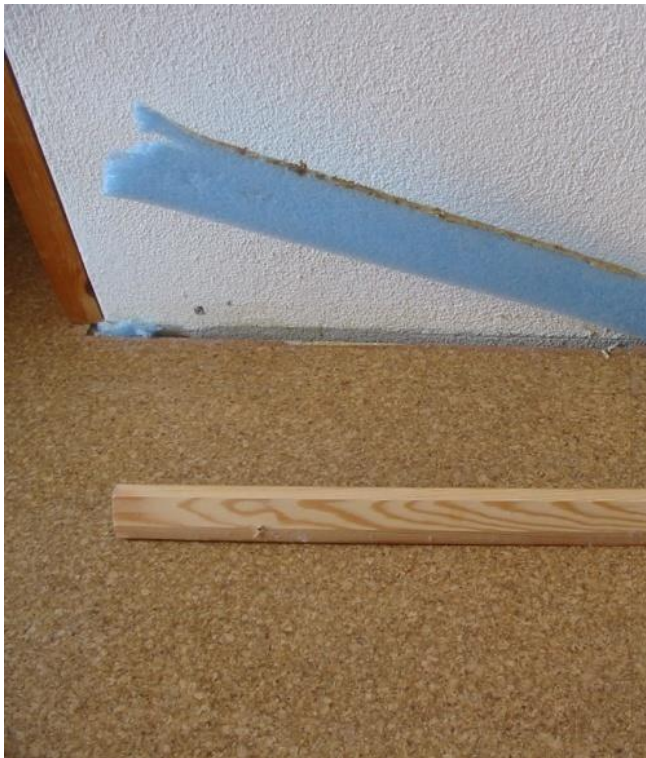
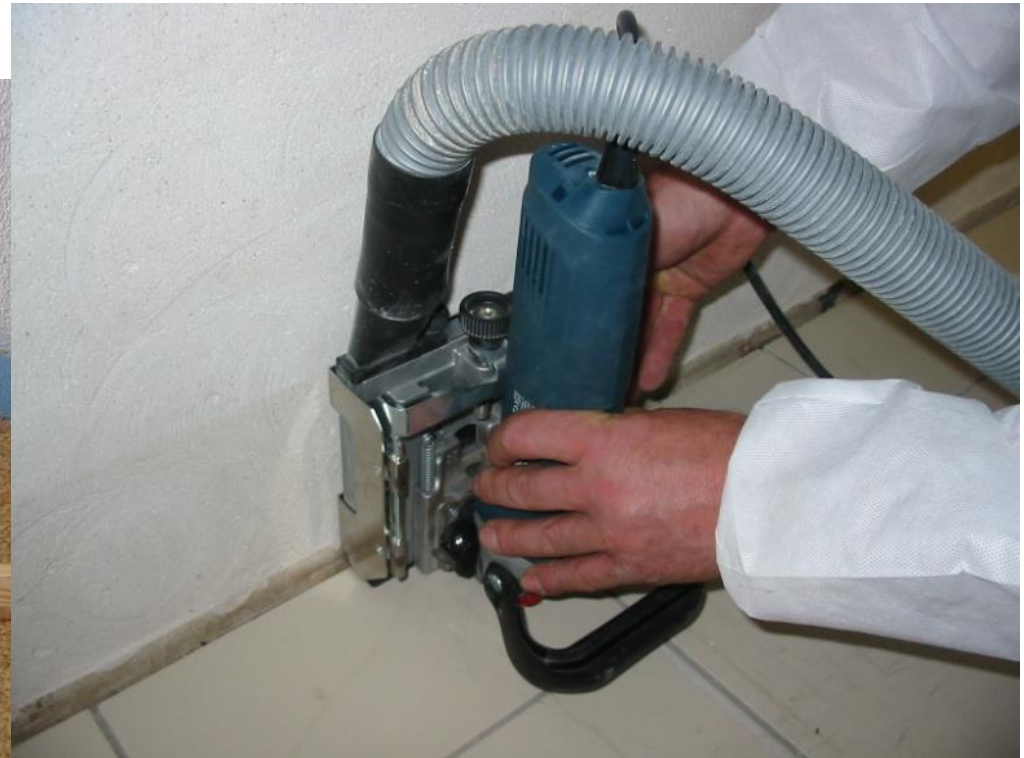
Alternative zum Komplettausbau: Diffusionsoffene Überarbeitung der Randfuge

Freilegen der Fuge

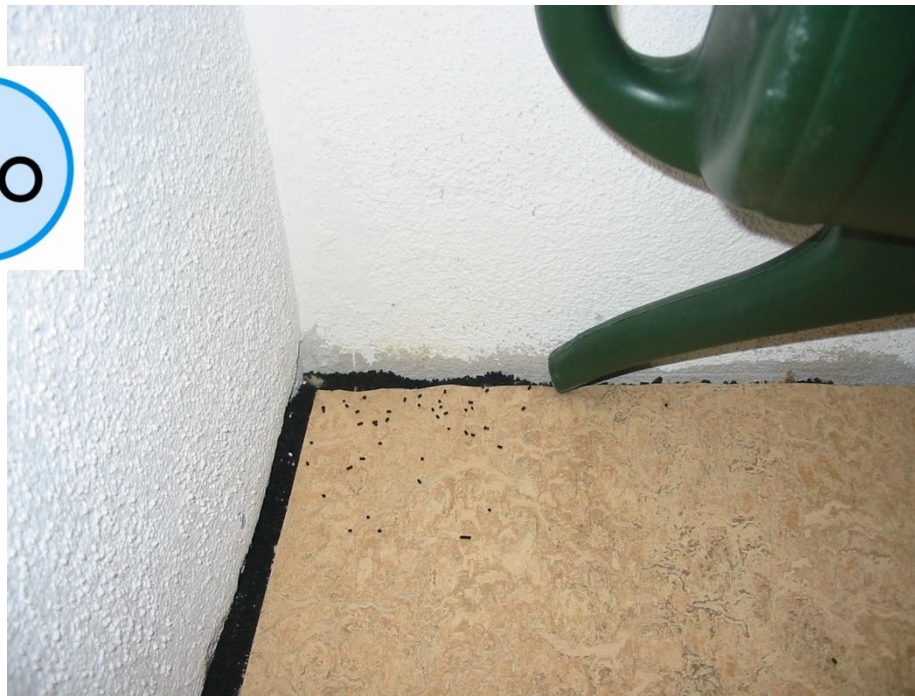
Das Estrichfugensystem SCHIMMELSTOPP

1. Filterstufe: Einbringen des Adsorptionsmittels

Filterung von
gasförmigen
Bestandteilen
und Gerüchen

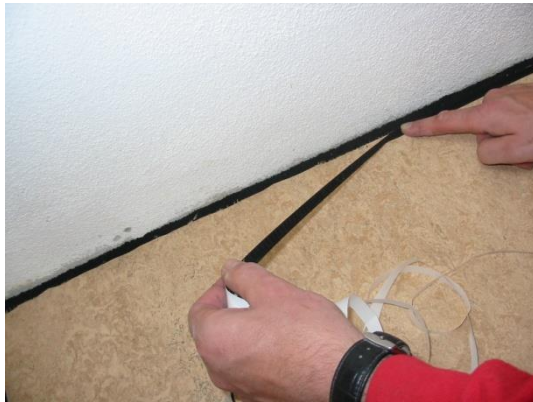
Randspalte: 1 cm breit, 5 cm tief

2. Filterstufe: Einbau des Staubfilters

Selbstklebendes
Hakenband zur Fixierung
des Filtergewebes

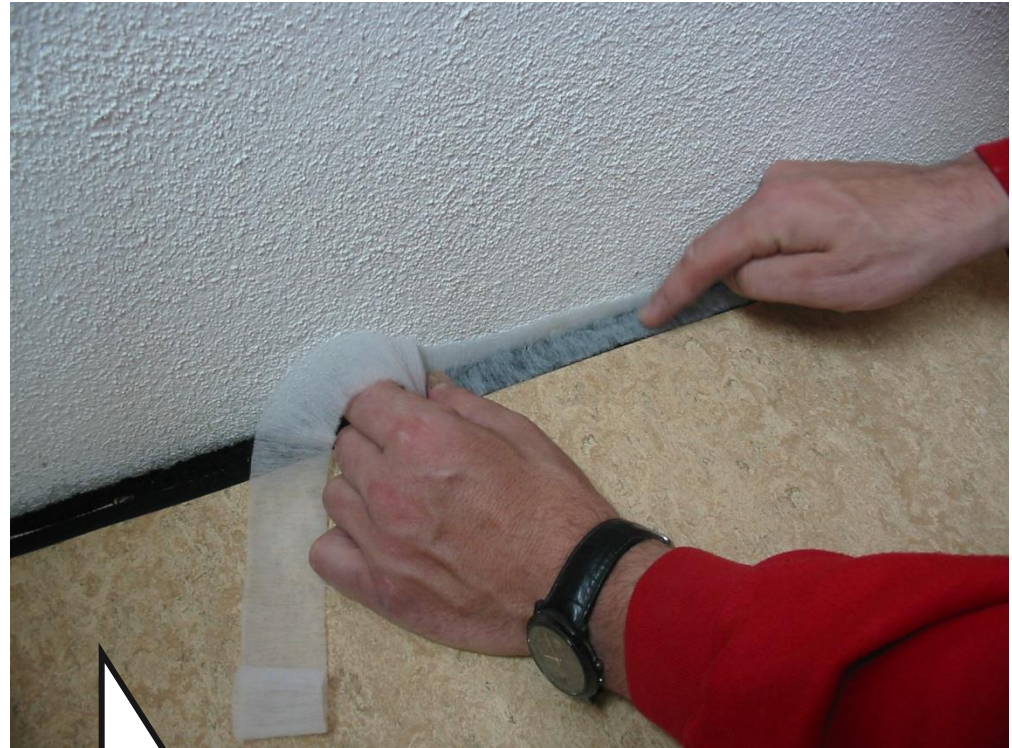
Befestigung der Membran zur
Staubfilterung

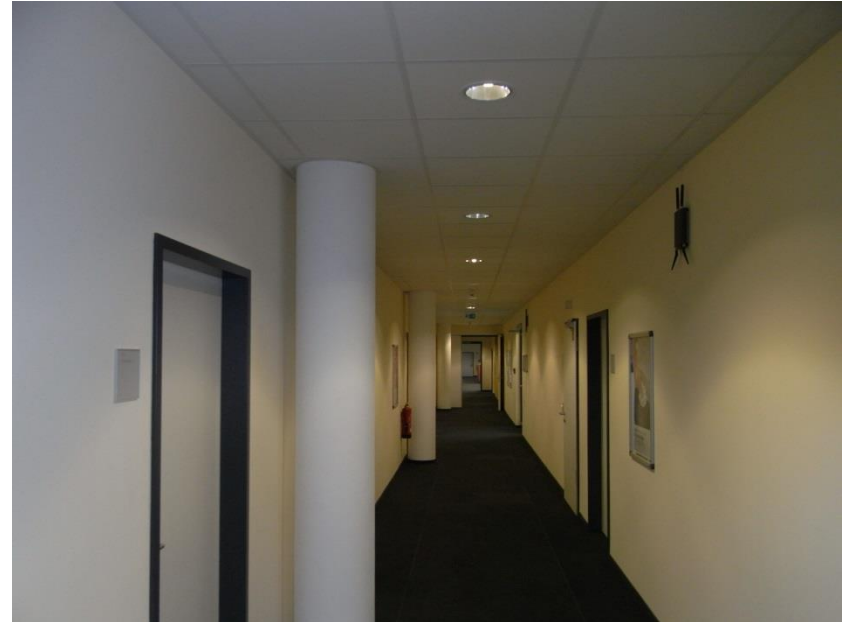
Fallbeispiel, Neubau I

Ausgangssituation

- Schimmelpilz-/ Bakterienwachstum an Unterseite des begehbaren Hohlraumfußbodens mit Geruchsbildung in Raumluft
- Ursache: Schnelles Bauen ohne (ausreichende) Trocknungsphase

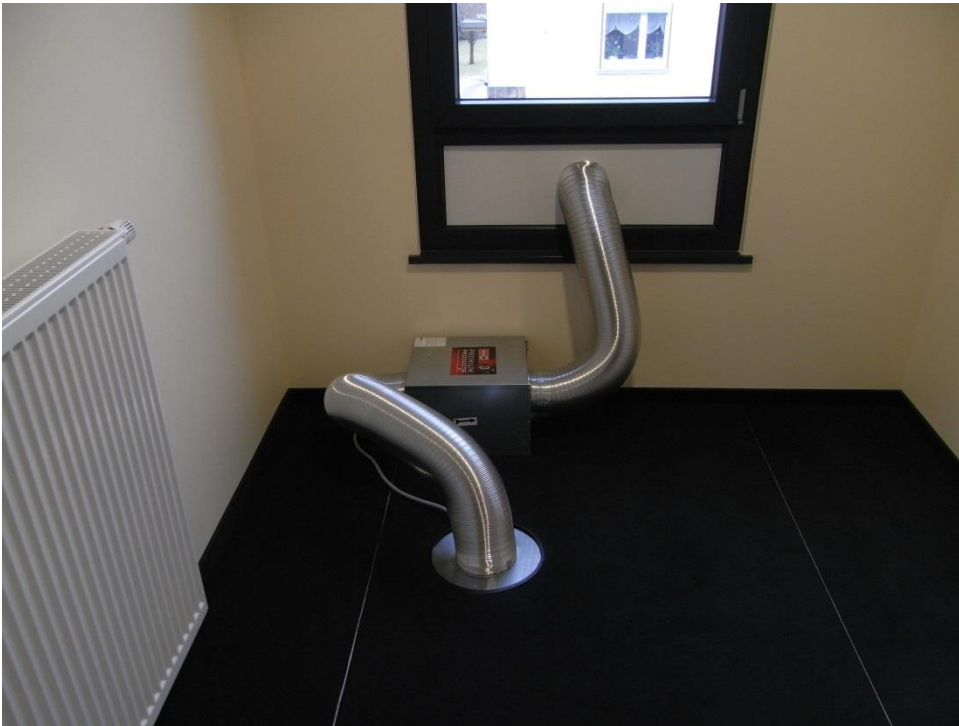
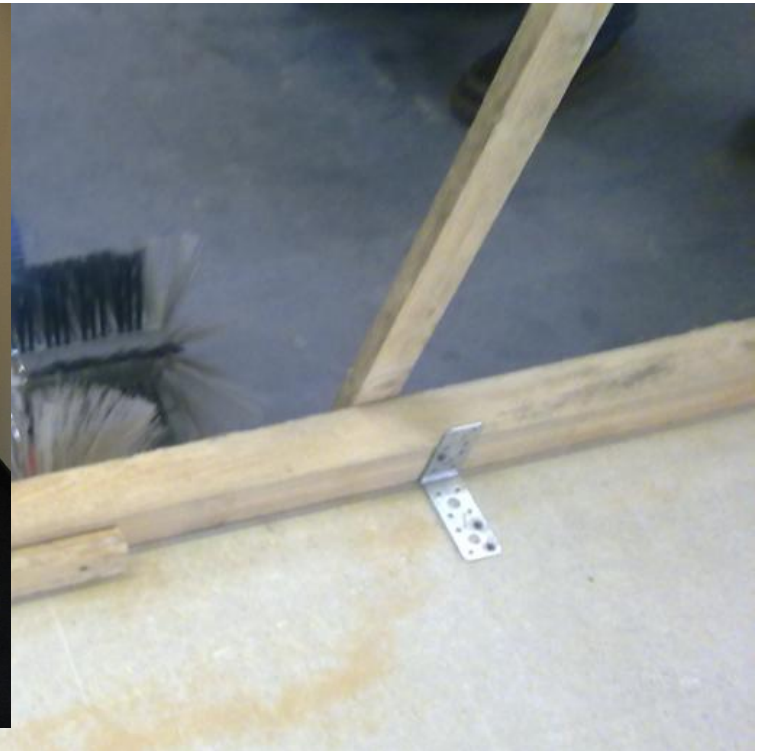
Fallbeispiel, Neubau III

1. Nachbau der örtlichen Gegebenheiten zur Durchführung einer Machbarkeitsstudie
2. Roboter mit Kamera oder Bürsten bestückt
3. Absaugen von Reinigungsgut

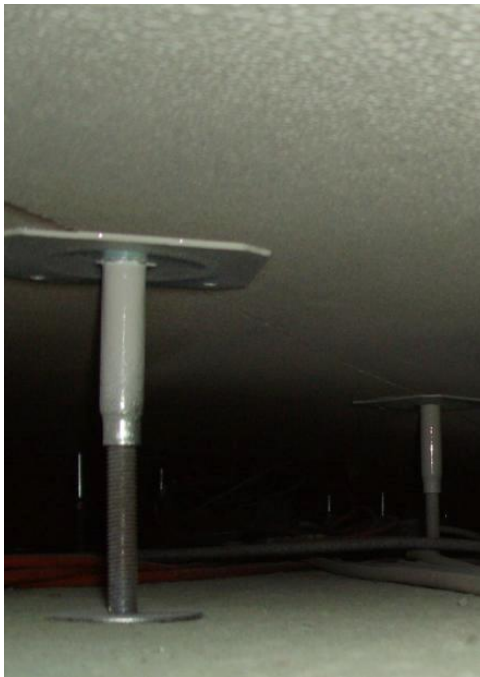
Fallbeispiel, Neubau IV

Sanierungskontrolle

- 1. Visuell, olfaktorisch
- 2. Messtechnisch

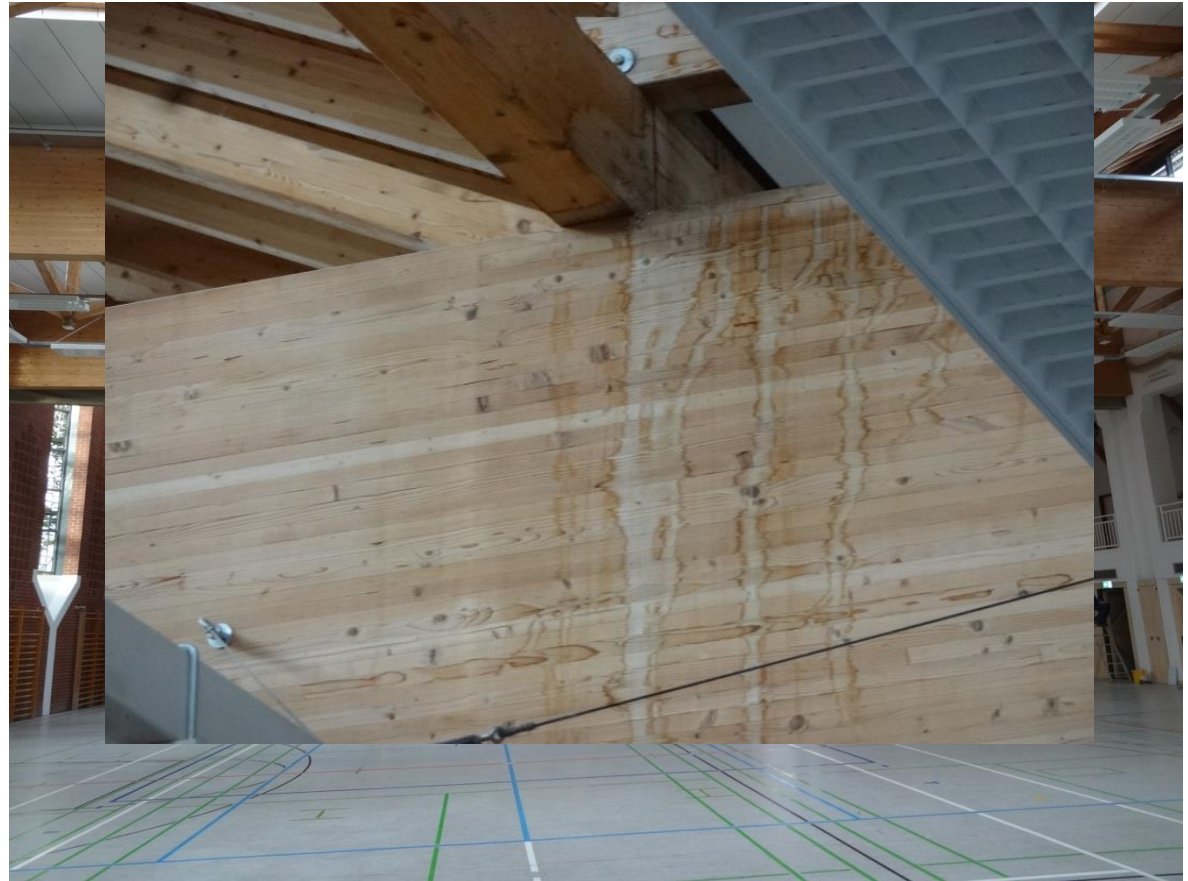
Fallbeispiel Bestand I

Ausgangssituation

- Bei Dacharbeiten ist Wasser eingedrungen und in den Hohlraumboden gelangt
- **Frage 1**
Ist Hohlraumboden mikrobiell belastet?
(Versicherungsrecht)
- **Frage 2**
Ist die Raumluft mikrobiell belastet?
(Innenraumhygiene)

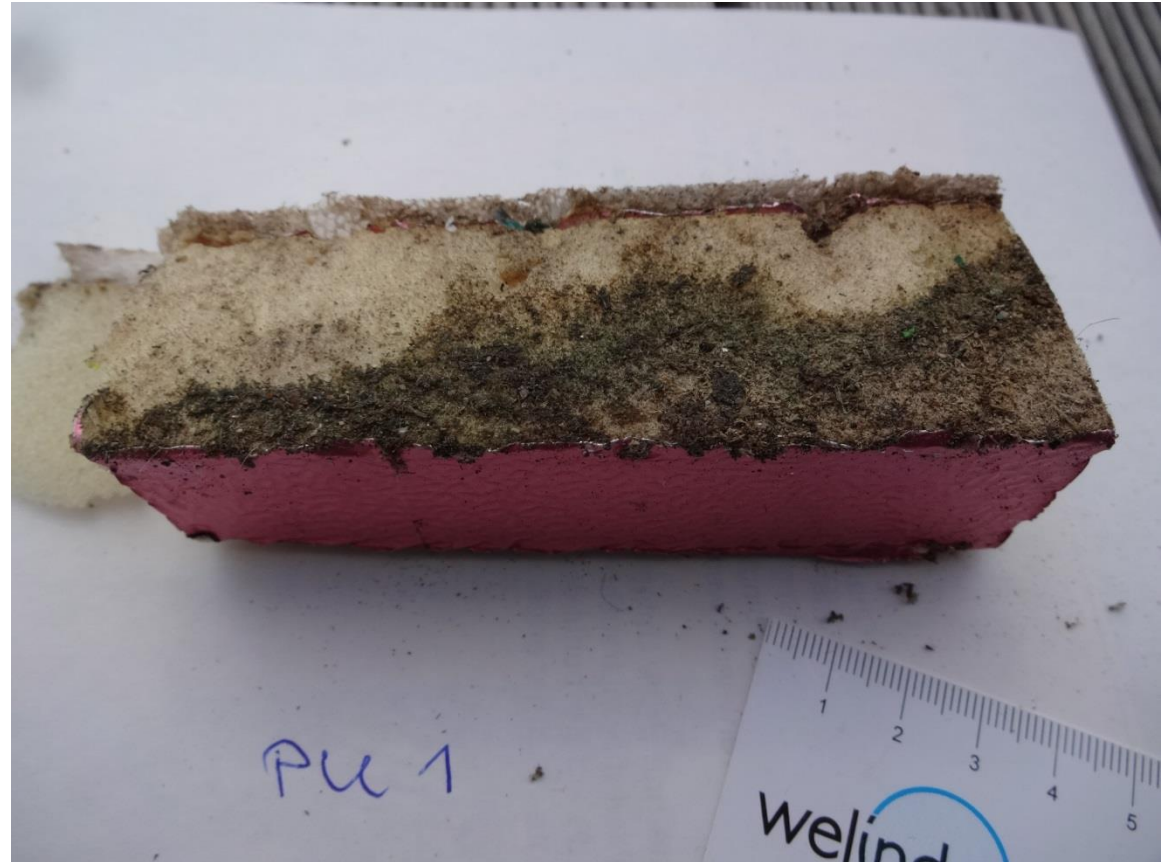
Fallbeispiel Bestand II

Materialbelastung liegt vor

- **Frage 3**
Welcher Bereich des
Hohlraumbodens ist
mikrobiell belastet?
Und: gibt es
möglicherweise
Vorbelastungen?
(Versicherungsrecht)

**Raumluft ist aktuell
nicht beeinträchtigt**
