# Betrachtungen zu Hohlböden aus der Sicht eines Schadensachverständigen, insbesondere in der Kombination von Naturwerksteinbelägen auf Verbund-Doppelböden

Bernhard Schmelmer

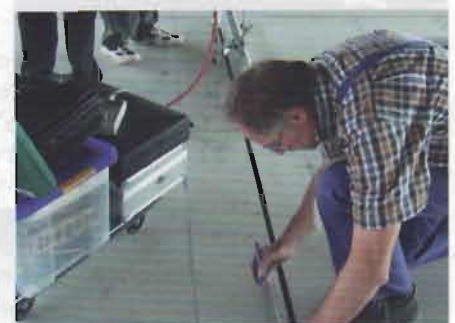
Die Bewertung der Tragfähigkeit von Hohlböden erfolgt generell gemäss SN ENs 12825 und 13213 im Kurzzeitversuch am schwächsten Belastungspunkt des Systems gegen eine Einzelast, mit einer Aufstandsfläche von 25 mm x 25 mm und unter Berücksichtigung einer maximal zulässigen Verformung (Bild 3).

Die bei Verbund-Doppelböden im Rahmen ihrer internen Systemeignung zulässige Durchbiegungsbegrenzung von Rastermass/300 (Bild 3) ist für einen als vergleichsweise starr anzunehmenden Naturwerkstein häufig zu viel. Das heisst aber nur, dass die bei der Prüfung der Hohlböden festgestellte nominale Tragfähigkeit nicht auf den Gesamtaufbau mit Oberbelag übertragbar ist. Genaugenommen müsste jeweils eine Einschätzung vorgenommen werden, inwieweit welcher Naturwerksteinbelag auf welchen Verbund-Hohlboden ausgeführt werden kann, da die Anbindung eines Naturwerksteinbelages die Tragfähigkeitseigenschaften des Verbund-Doppelbodens ganz entscheidend beeinflusst.

Bild 3: Tragfähigkeits- und Steifepfung an einem Verbund-Doppelboden

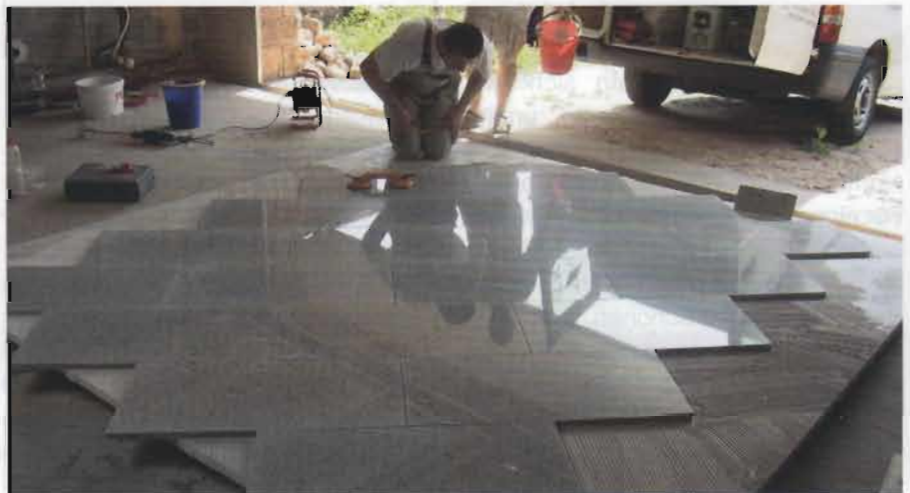
Durch die namhaften Anbieter der Verbund-Doppelböden wird zu dieser Frage erfahrungsgemäss kompetent assistiert, wobei deren weitestgehend empirischen Betrachtungsansätze auf den ersten Blick durchaus divergent erscheinen mögen, meist aber zielführend sind. Bei kritischeren Material-Kombinationen oder grösseren Flächen empfiehlt sich aber eine detaillierte rechnerische Betrachtung bis hin zum Modellversuch (Bild 7)

*Bild 7: Aufbau eines Modellversuchs*
